مشروع الحرس الوطني بالاحساء / 1220 p  
الرقم: SBG-SANG-BHK-P-1220-ATC-000952

### الموضوع : متابعة تنفيذ الاعمال بموقع الأحساء

مجموعة بنادر السعودية SAUDI BINLADIN GROUP ARCHITECTURE & BUILDING CONSTRUCTION	
SITE REPORT FOR MECHANICAL WORK					
PROJECT	SAUDI NATIONAL GUARD HOUSING PROJECT			R. NO	1
LOCATION	AL HASA			DATE	21.01.2015
DISCIPLINE				DISCIPLINE	MECHANICAL WORK
ITEM	DESCRIPTION			COMMENTS

## تقرير فنى عن زيارة الموقع

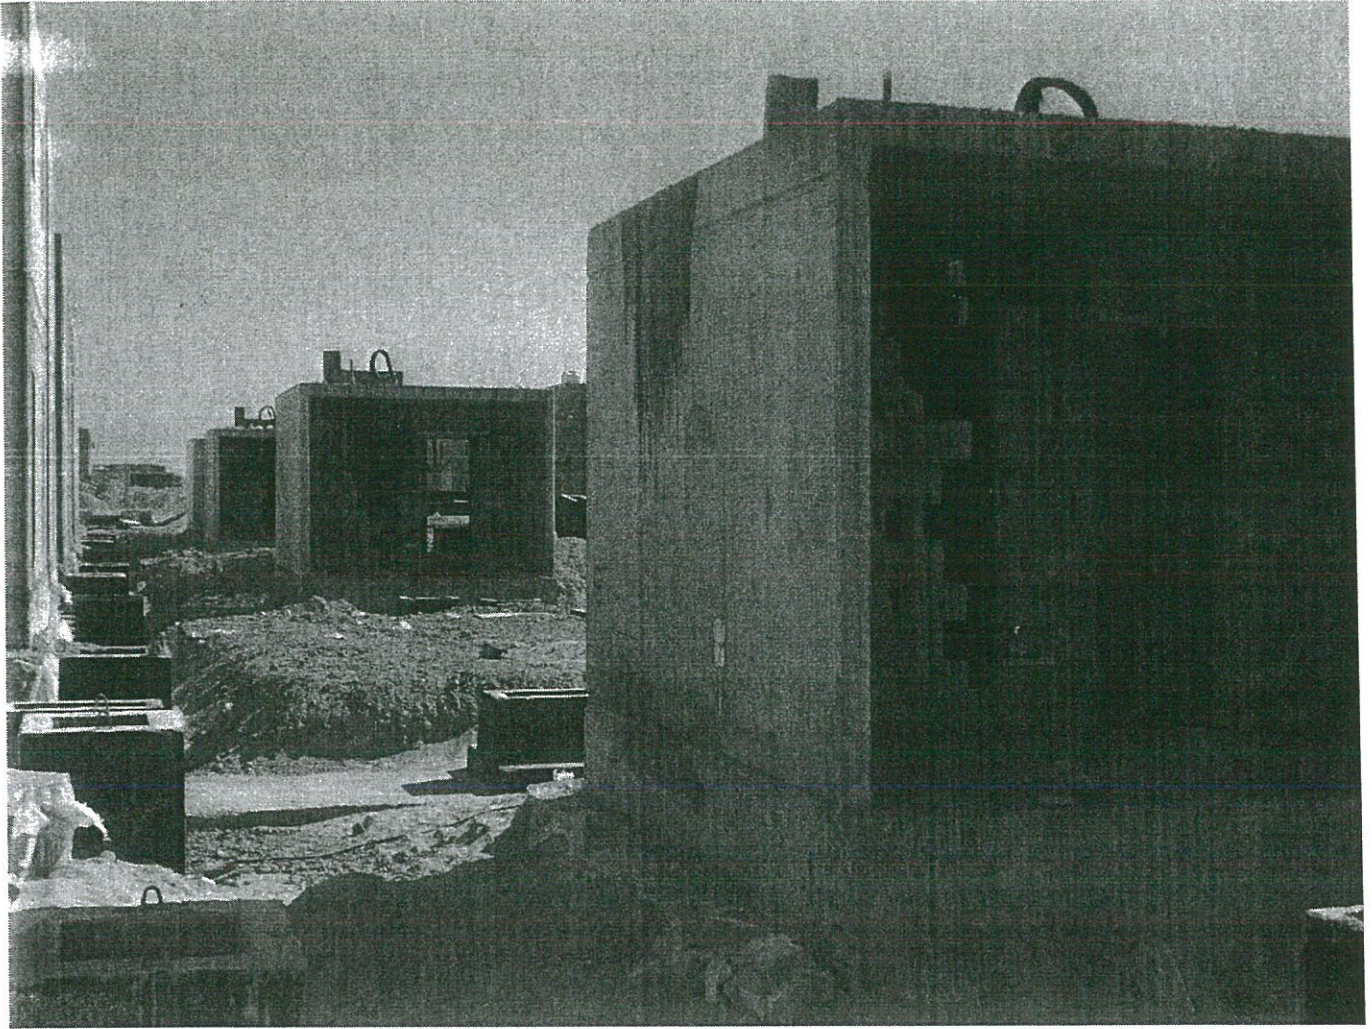
( صورة رقم - 6 )

- وجود تضرر كبير بالجدران وتصدعات واضحة وخطيرة قد تؤدي الى انهيار المباني. وقد تؤدي الى تشققات بطبقة البياض على أقل تقدير . ( مرفقه صورة رقم 4-5-6-7 ) .

( صورة تبين مدى الضرر اللاحق بأعمال المباني )

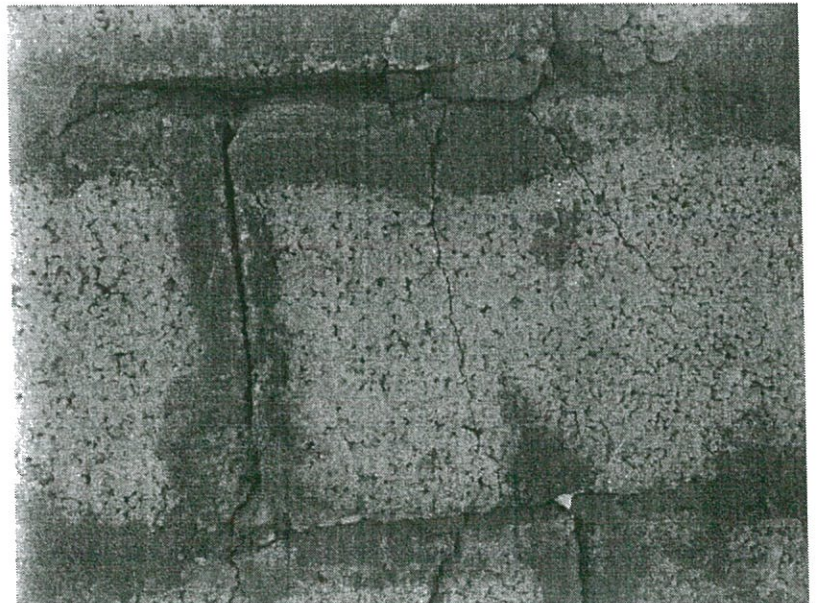
( صورة رقم - 7 )

( تصدعات بالبلوك وعدم ملأ العراميس وتكحيلها )

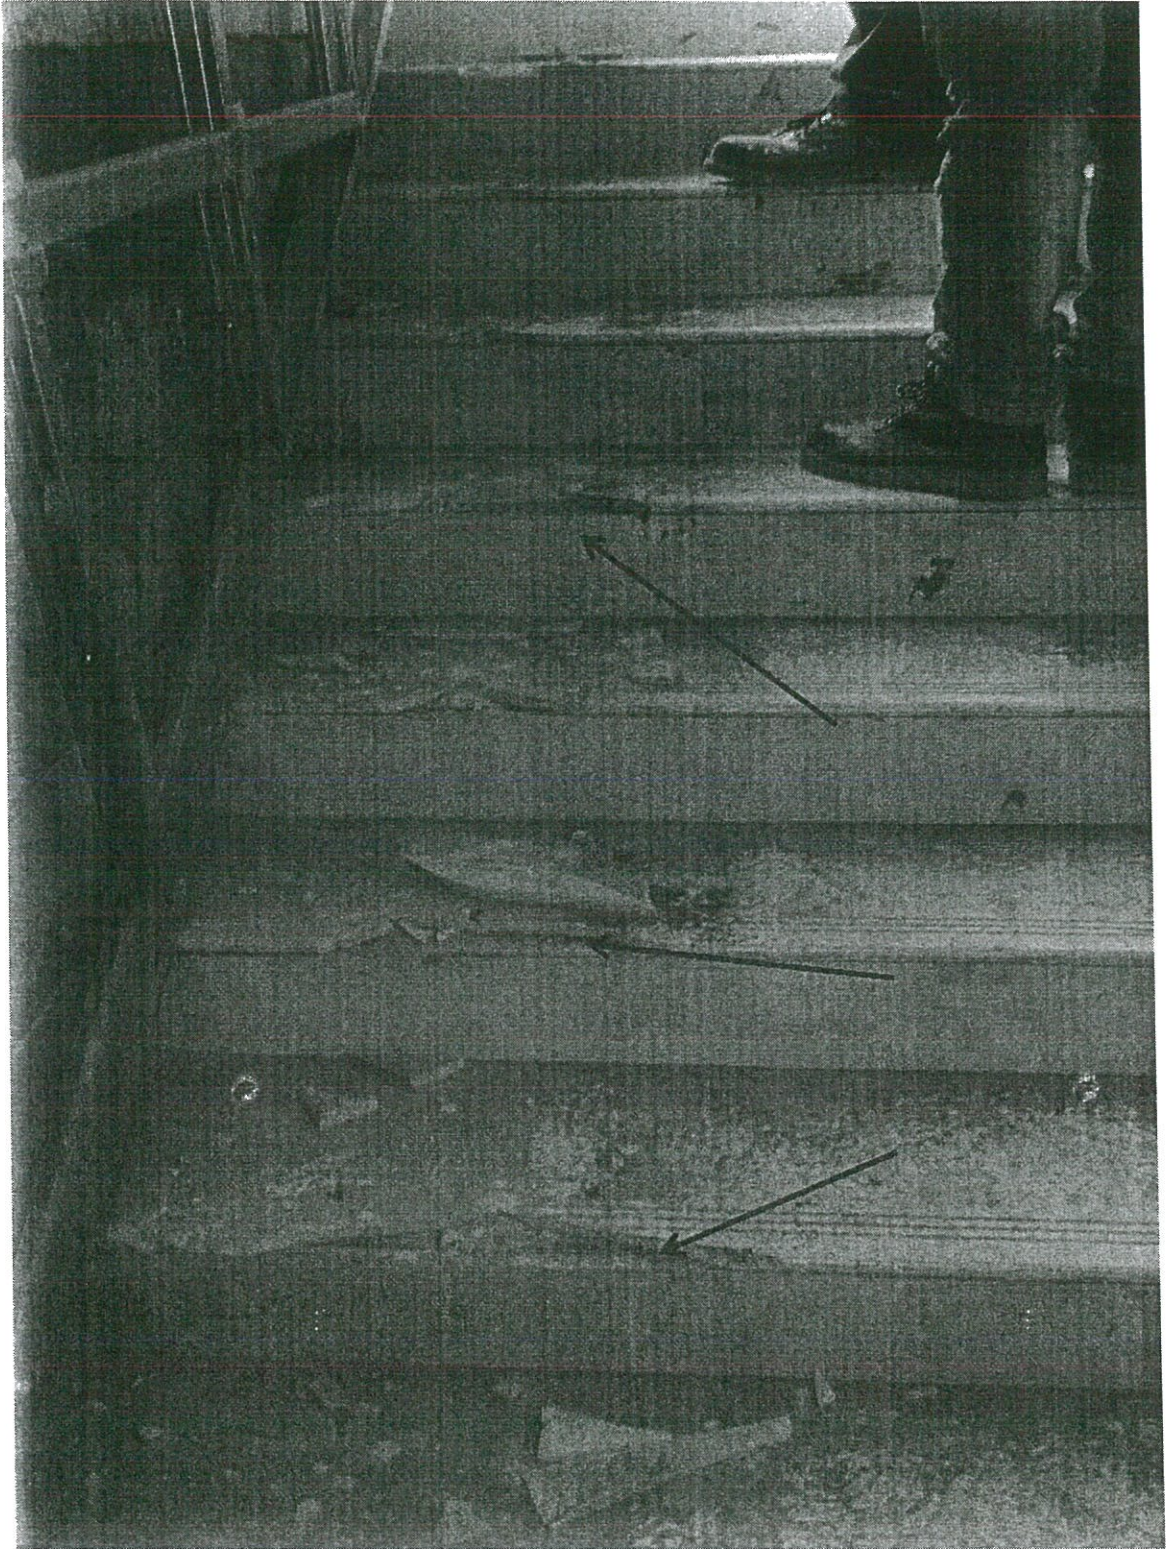
( صورة رقم - 8 )

- عدم الالتزام بإجراءات السلامة أثناء العمل .
- عدم الإهتمام بنظافة الموقع .
- عدم رش البلوك بالماء قبل وبعد التشغيل .
- تلف بدرجات السلم نتيجة لعدم عمل حماية له بعد التنفيذ . ( مرفقه صورة رقم 8 ) .

( تلف بدرجات السلم نتيجة لعدم عمل حماية له )

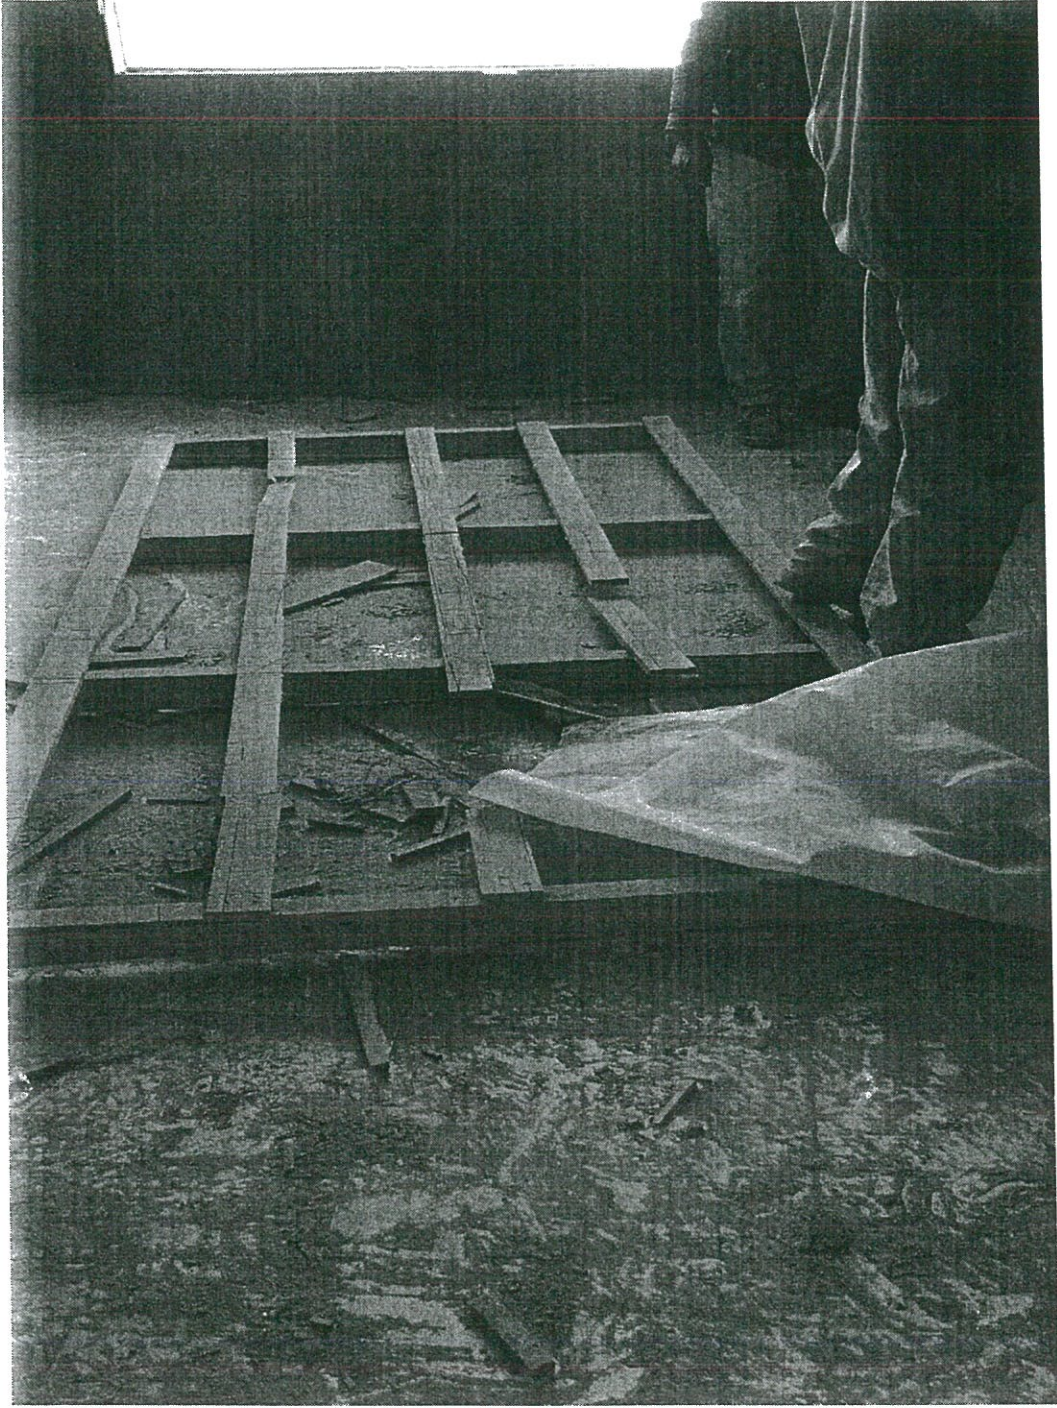
( صورة رقم - 9 )

- عدم عمل حماية للبلاط بعد تركيبه وإهمال نظافة الموقع . ( مرفقه صورة رقم 9-10 ) .
- ظهور تلف بالهيكل المعدني لجدران الألواح الاسمنتية نتيجة لعدم مواصلة الاعمال . ( مرفقه صورة رقم 11 ) .

( عدم عمل حماية للبلاط بعد تركيبه وإهمال نظافة الموقع )

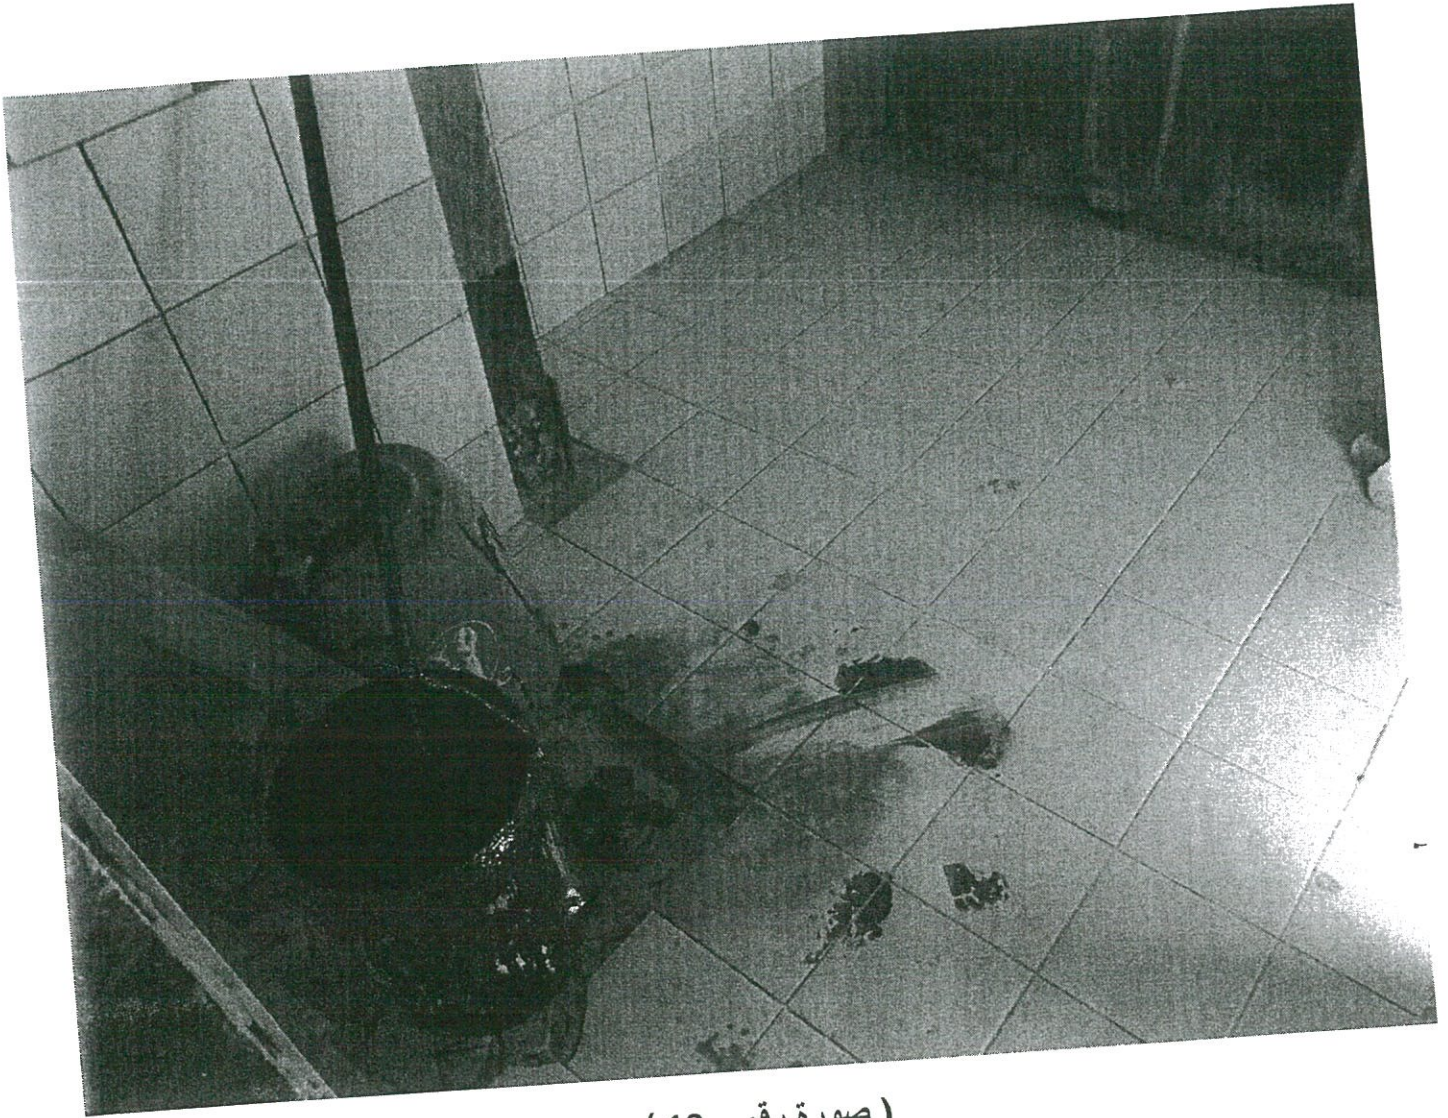
( صورة رقم - 10 )

( صورة أخرى تبين عدم عمل حماية للبلاط بعد التنفيذ )

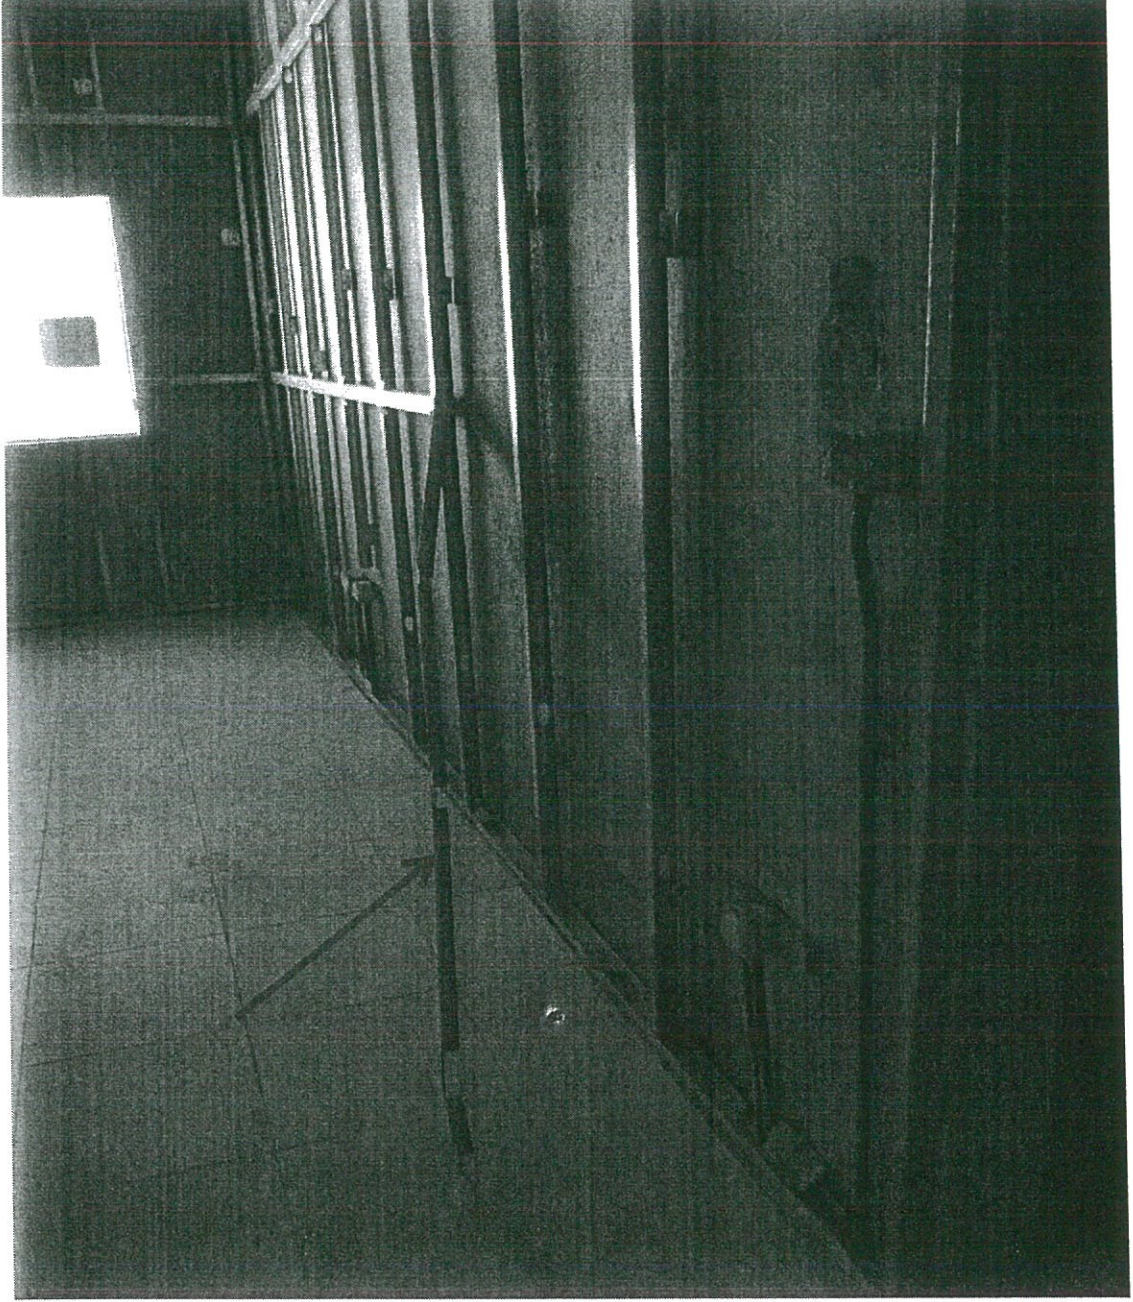
( صورة رقم - 11 )

( تلف بالهيكل المعدني للألواح الإسمنتية نتيجة لعدم مواصلة العمل )

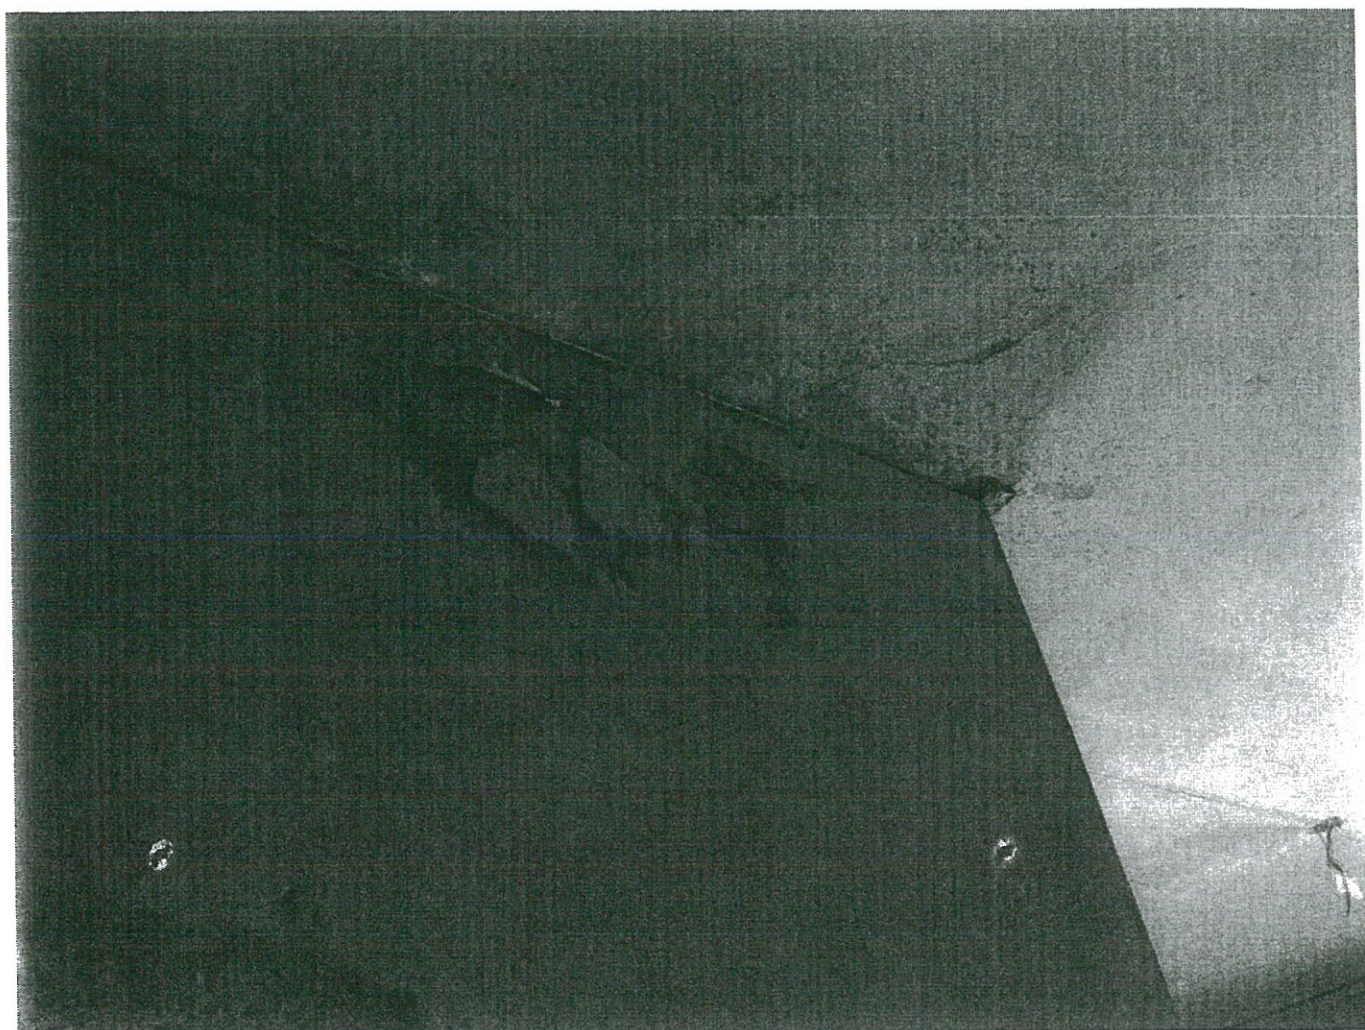
( صورة رقم - 12 )

- تصدع في البياض والجدران نتيجة لتنفيذ الأعمال الميكانيكية بالحمامات من الداخل بصورة غير سليمة . ( مرفقه صورة رقم 12 ) .

(تنفيذ الاعمال الميكانيكية بصورة غير سليمة -في الصورة سقوط البياض من الخارج )

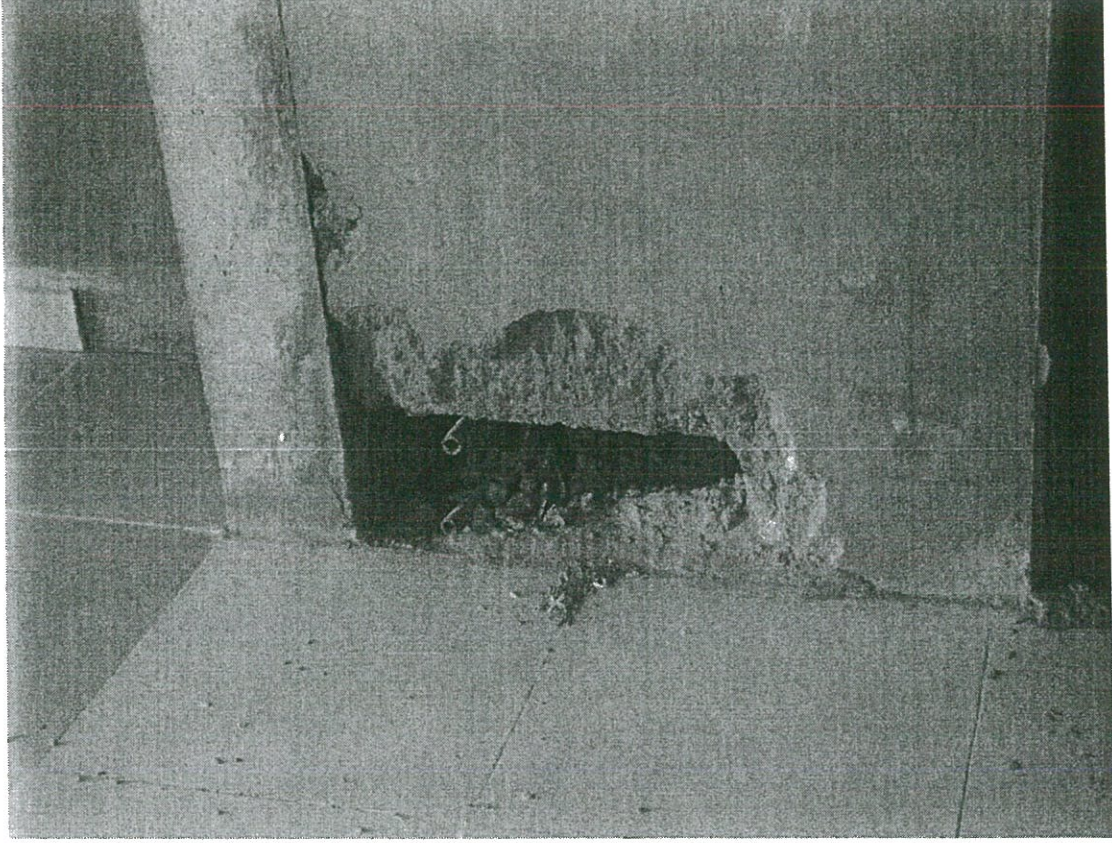
( صورة رقم - 13 )

- عدم انتهاء أعمال التوصيلات الكهربائية رغم الانتهاء من أعمال البلاط ( مرفقه صورة رقم 13 ) .
- عدم إكمال أعمال المباني مع البدء بأعمال البياض ( مرفقه صورة رقم 14 ) .

( عدم الانتهاء من أعمال التوصيلات رغم الانتهاء من أعمال البلاط واللياسة وظهور  
التضرر الواضح في الجدران )

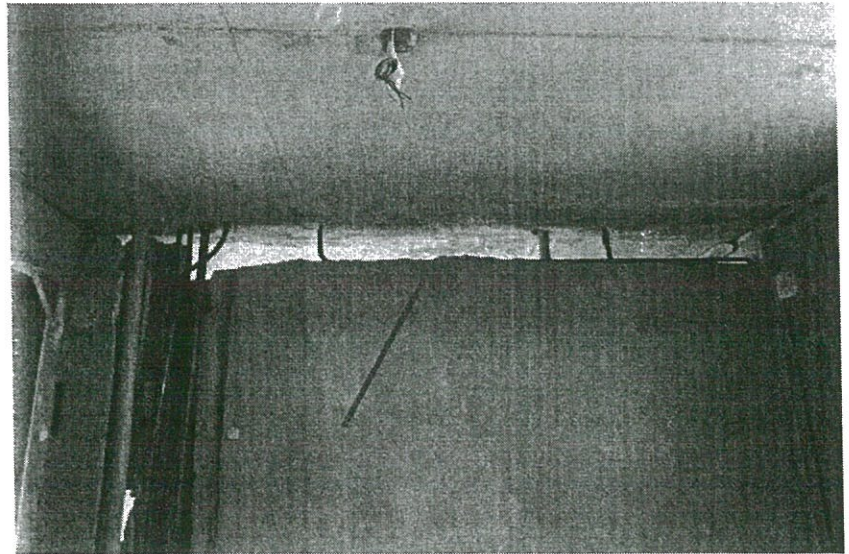
( صورة رقم - 14 )

( عدم اكتمال اعمال المباني مع البدء في أعمال البياض )

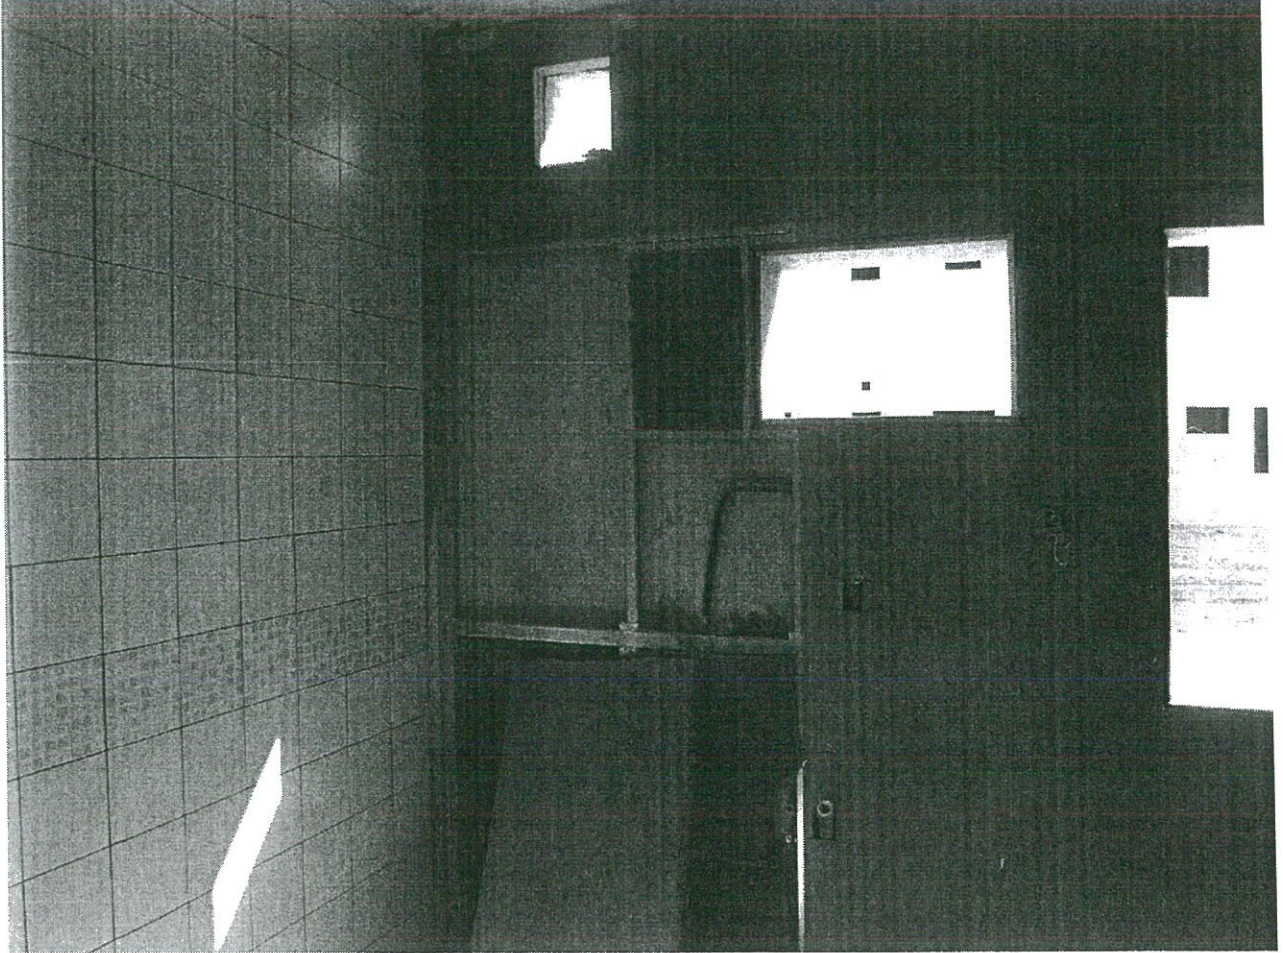
( صورة رقم - 15 )

- عدم مراعاة التتابع في التنفيذ حيث يتم تثبيت البلاط قبل الانتهاء من أعمال تثبيت الألواح الاسمنتية والعازل الحراري . ( مرفقه صورة رقم 15 ) .
- استكمال توصيلات الاعمال الميكانيكية قبل اكمال اعمال الفواصل والجدران في غرف السائق . ( مرفقه صورة رقم 16 ) .

( عدم مراعاة المتابع في مراحل الأعمال )

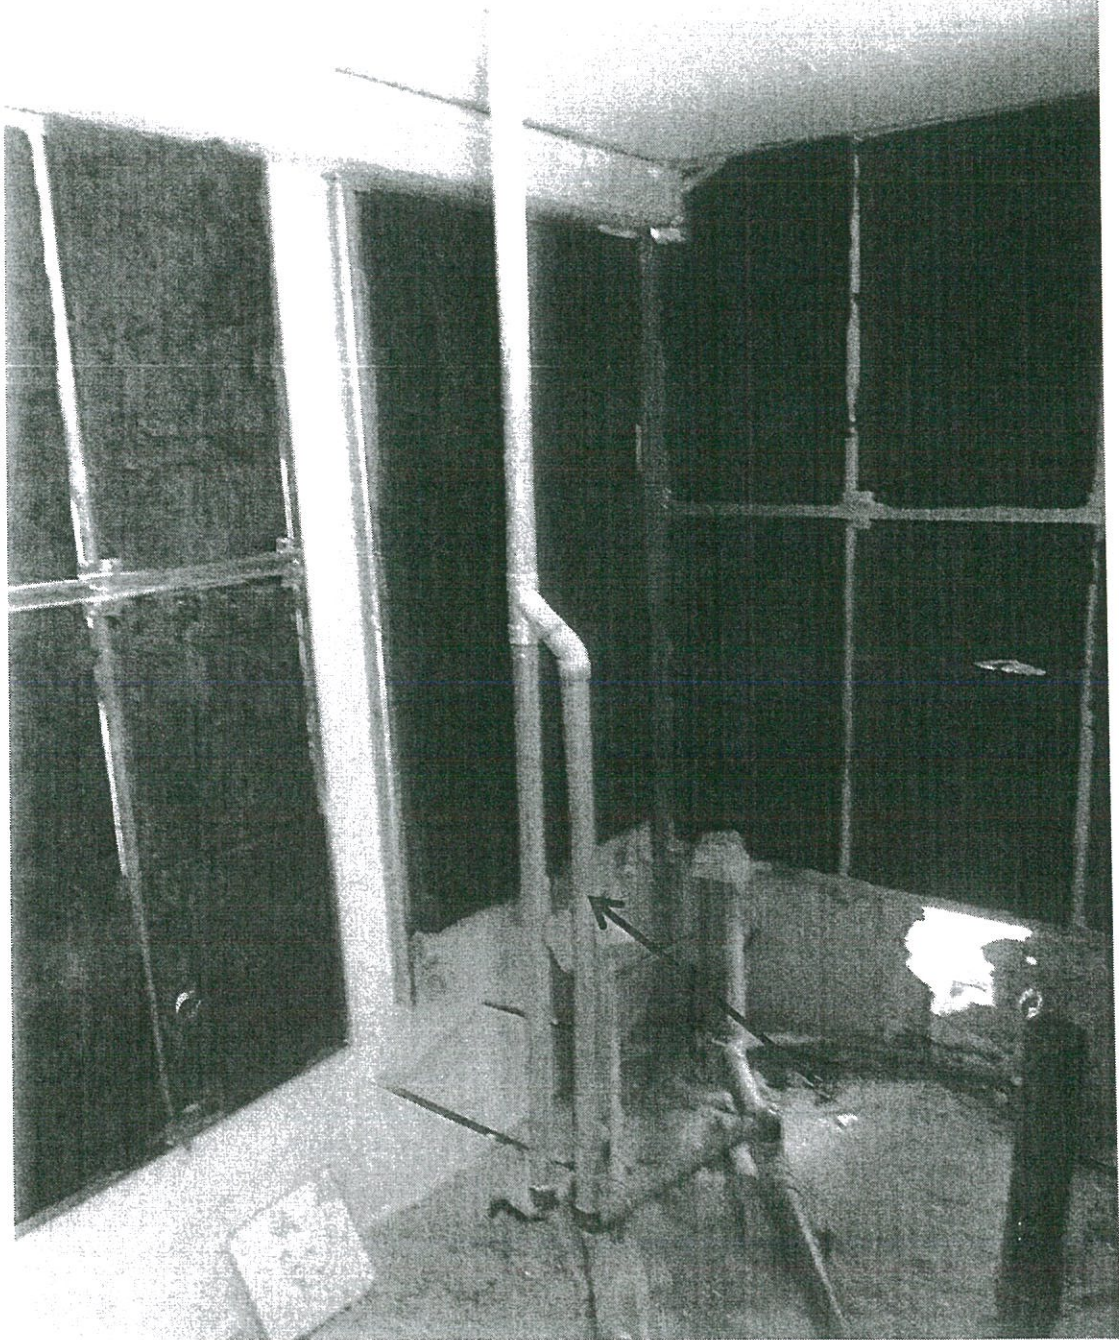
( صورة رقم - 16 )

( عدم مراعاة التتابع في أعمال المباني والميكانيكية )

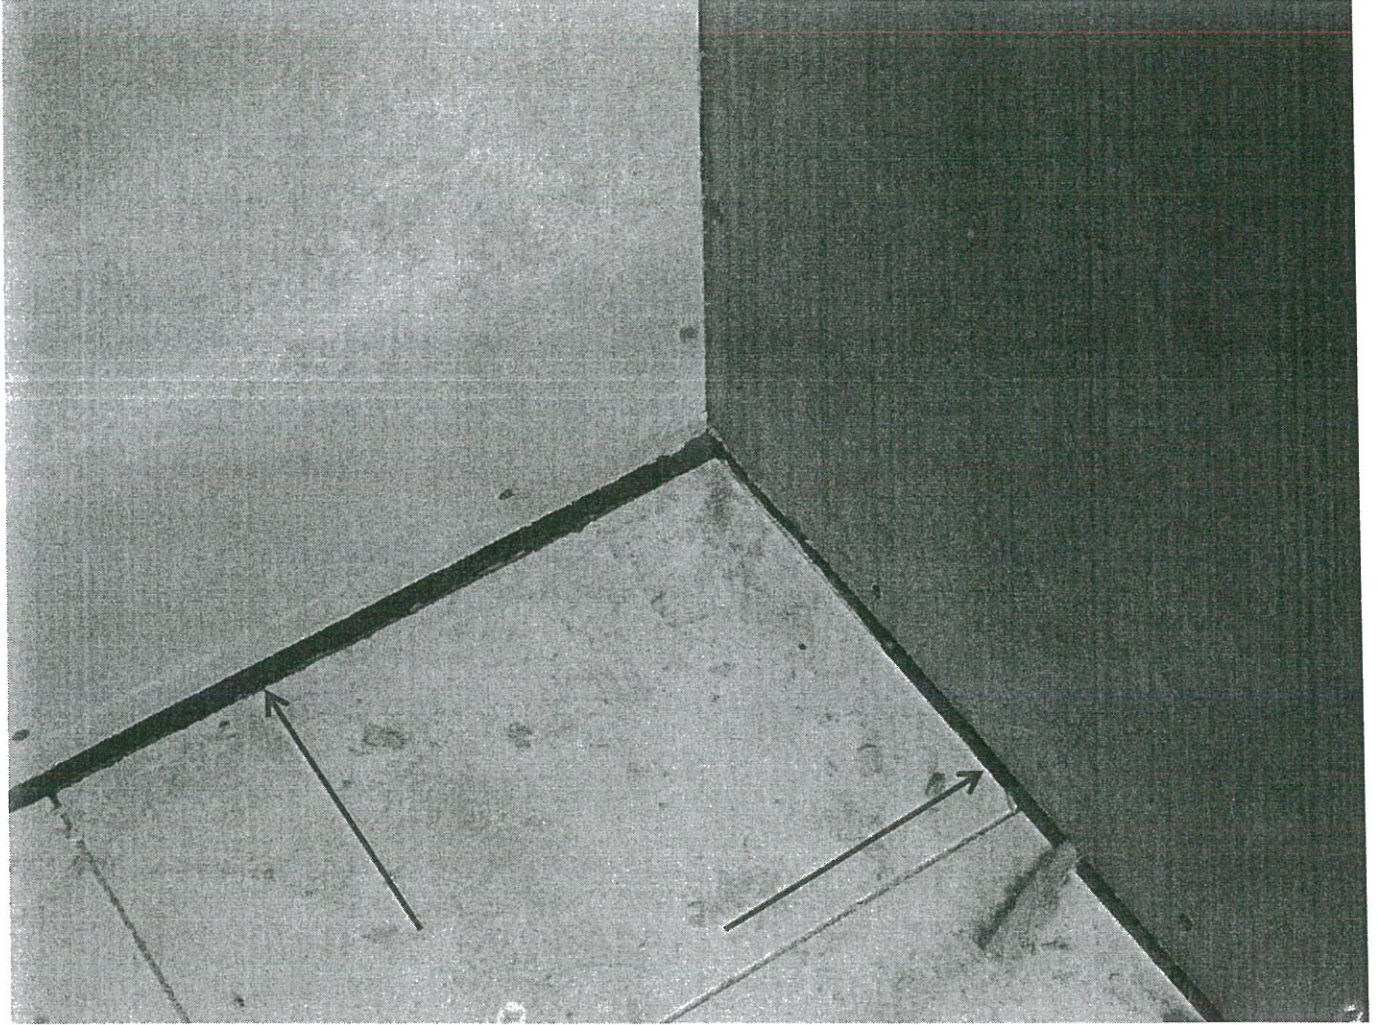
( صورة رقم - 17 )

- هناك فراغات بين بلاط الارضيات وجدران الالواح الاسمنتية يشير الى سوء التنفيذ وعدم مراعاة المقاول لتربية الغرف والزوايا القائمة . ( مرفقه صورة رقم 17 ) .

( هناك فراغ بين نهاية بلاط الارضية وجدران الالواح الإسمنتية مع عدم تطابق الزوايا )

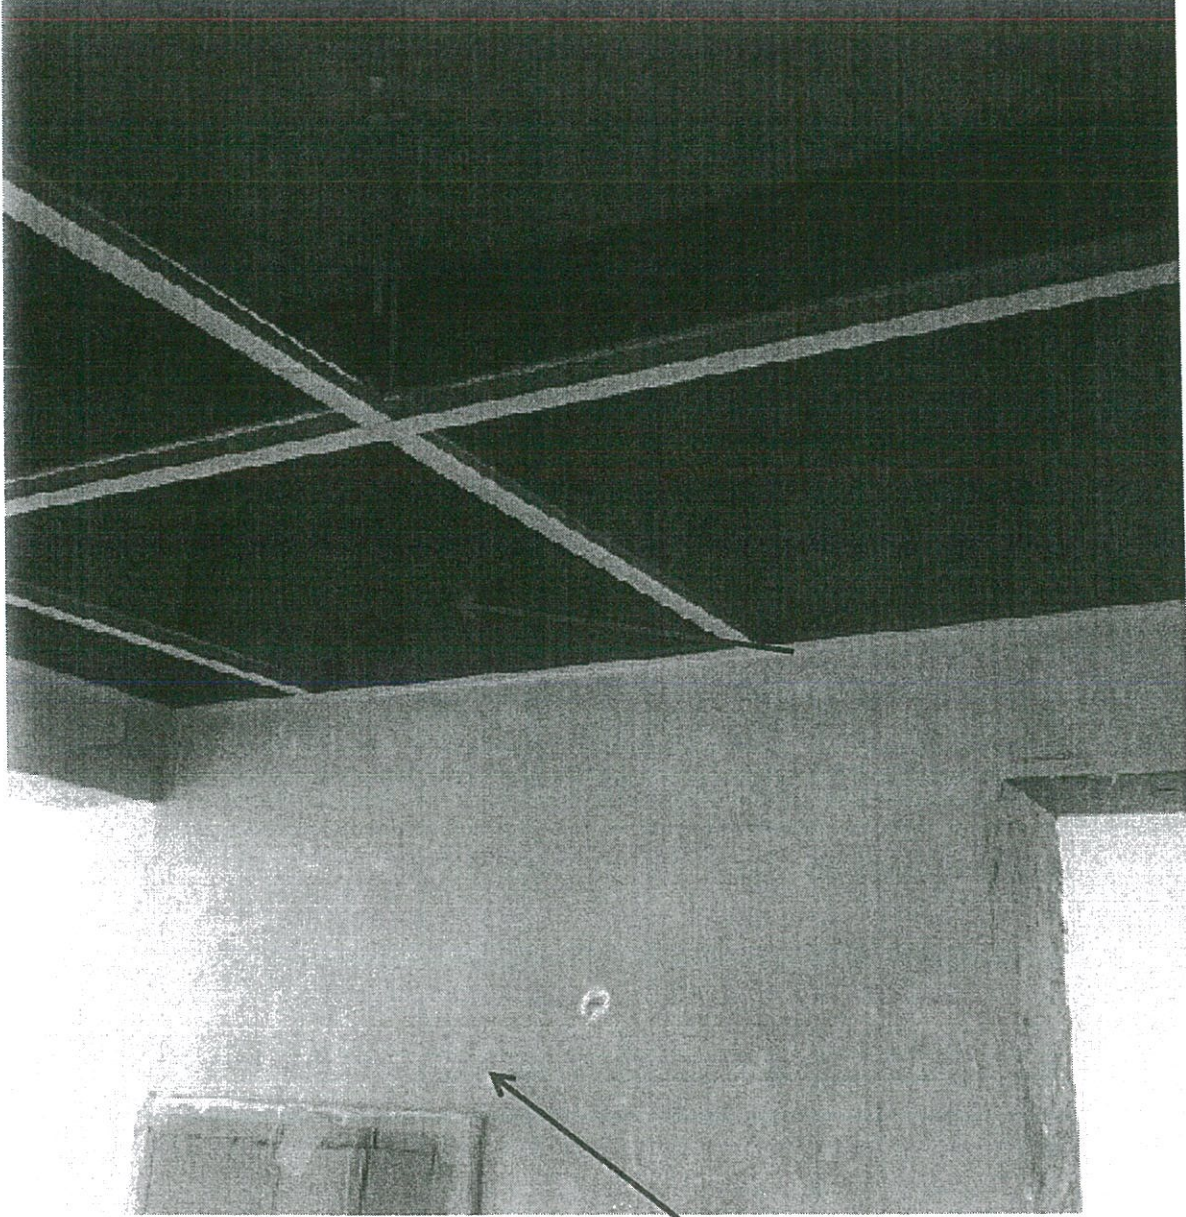
( صورة رقم - 18 )

- وجود تسريبات مياه غزيرة خاصة حول لوحات وعلب الكهرباء وقد ادى هذا التسريب الى تضرر طبقة المعالجة للطلاء . ونشير الى انه قد تم تنفيذ الطلاء الداخلي قبل استلام اعمال العزل المائي . ( مرفقه صورة رقم 18 ) .

( تظهر في الصورة تسريبات مياه غزيرة - اكمال الطلاء قبل تسليم العازل )

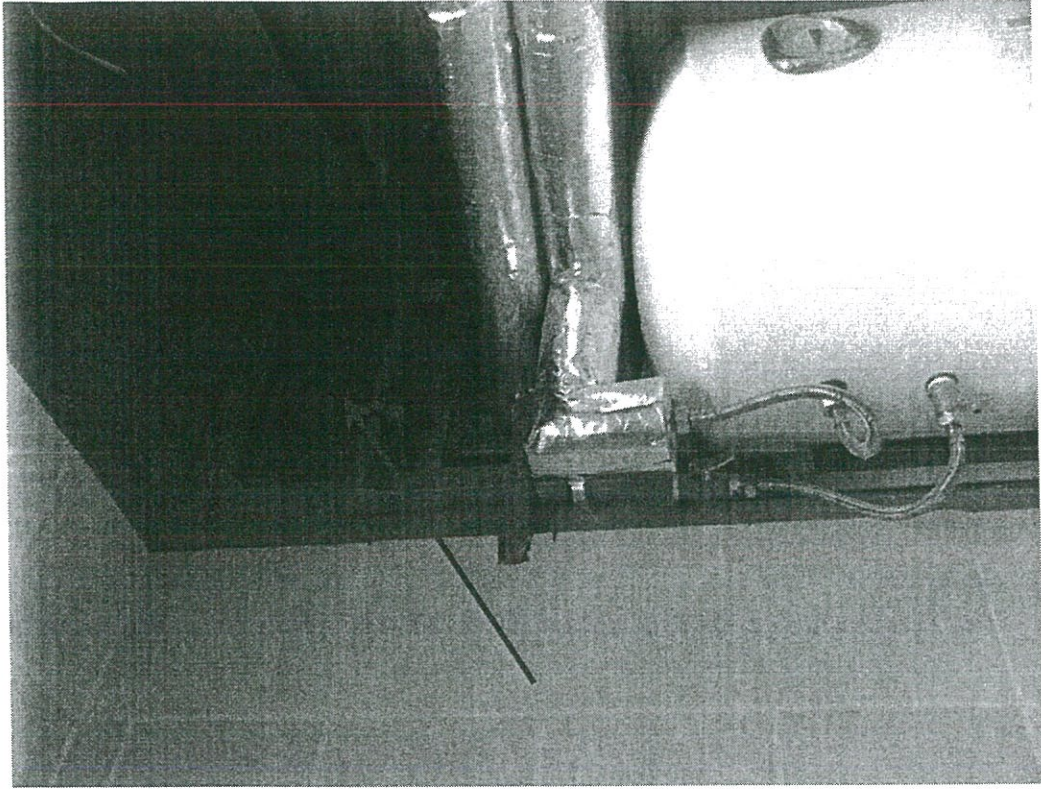
( صورة رقم - 19 )

- عدم التزام المقاول بكمال اعمال العزل الحراري في الحمامات وخلف السخان . ( مرفقه صورة رقم 19 ) .
- عدم التزام المقاول بتنفيذ اعمال البياض والطلاء في المنطقة العلوية من الحمامات حسب المواصفات والرسومات التنفيذية المعتمدة . ( مرفقه صورة رقم 20 ) .

( عدم إكمال أعمال العزل الحراري في الحمامات )

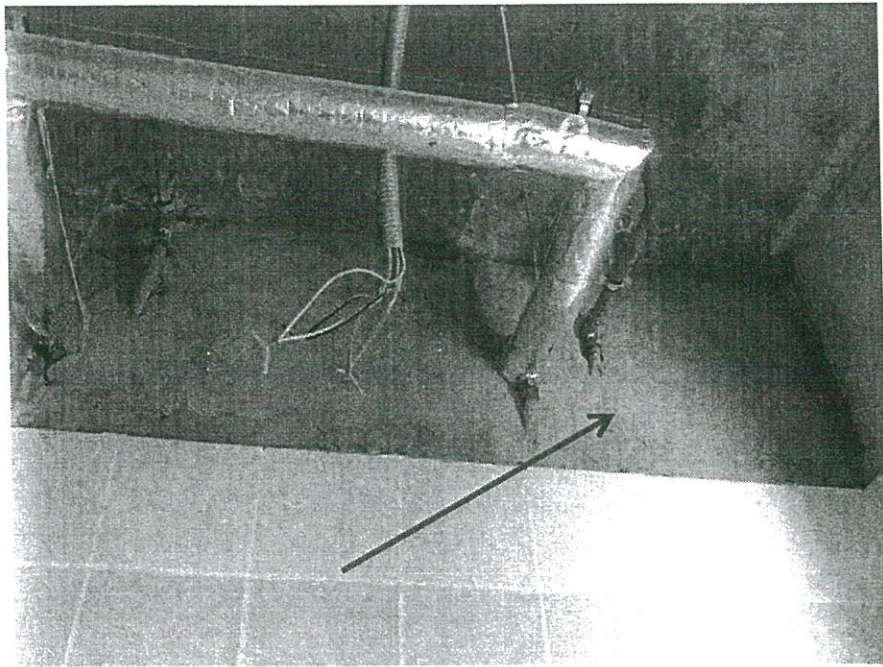
( صورة رقم - 20 )

( عدم الالتزام بالمواصفات في تشطيب المنطقة العلوية-تحتوي على بياض وطلاء )

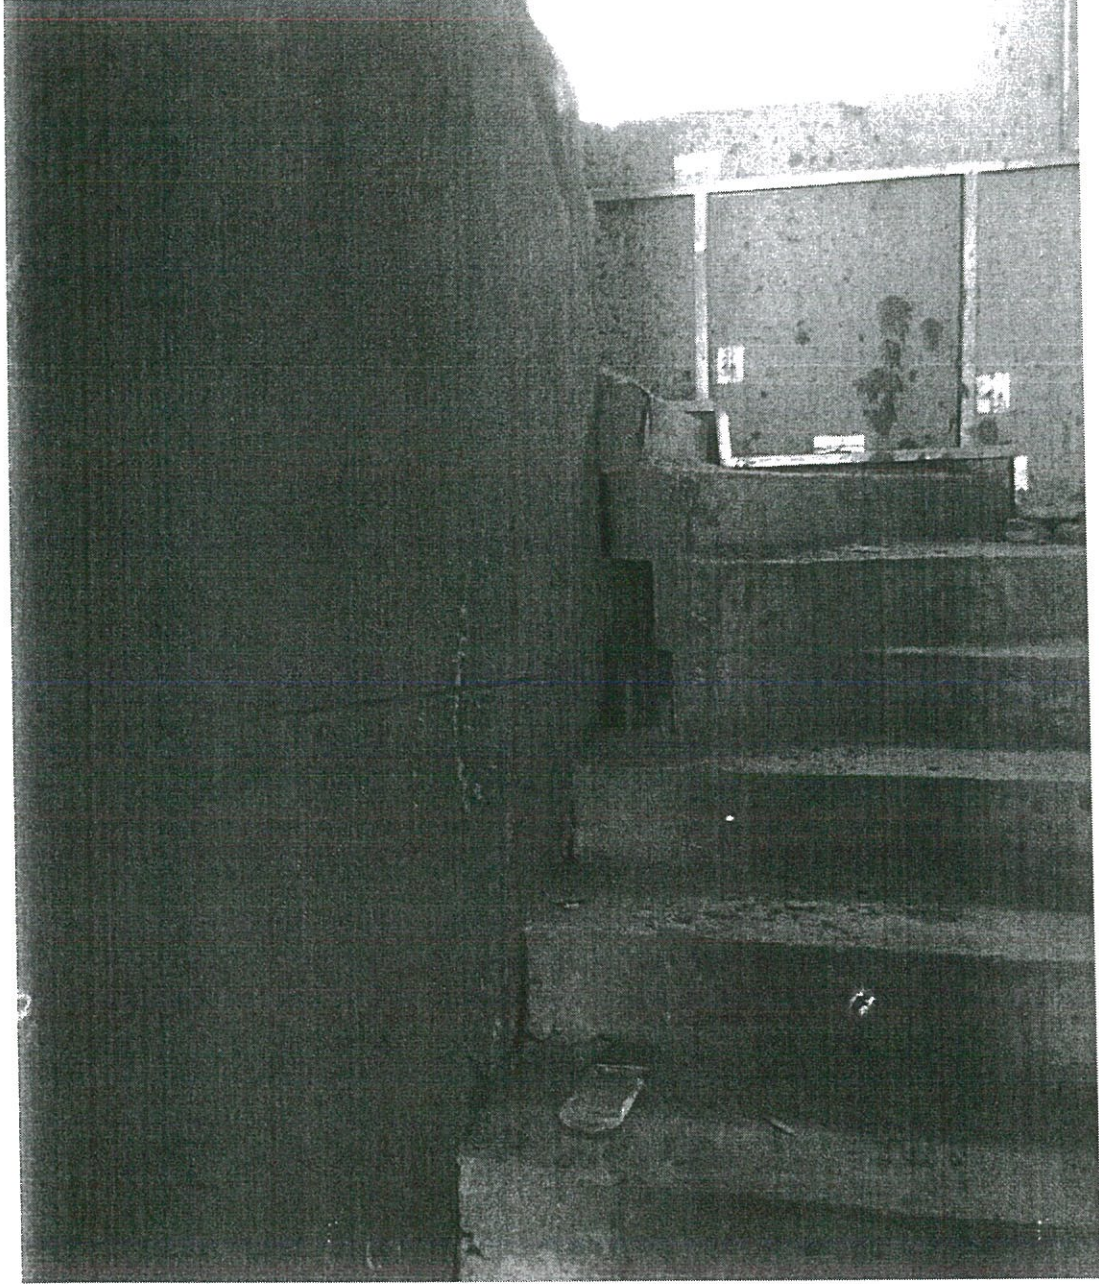
( صورة رقم - 21 )

- عدم معالجة الفجوات الظاهرة في السلم رغم الانتهاء من اعمال البياض . ( مرفقه صورة رقم 21 ) .
- عدم مراعاة وزن الرأسية في تركيب وحدات التكييف . ( مرفقه صورة رقم 22 ) .

( وجود فجوات في السلم لم يتم معالجتها رغم الانتهاء من أعمال البياض )

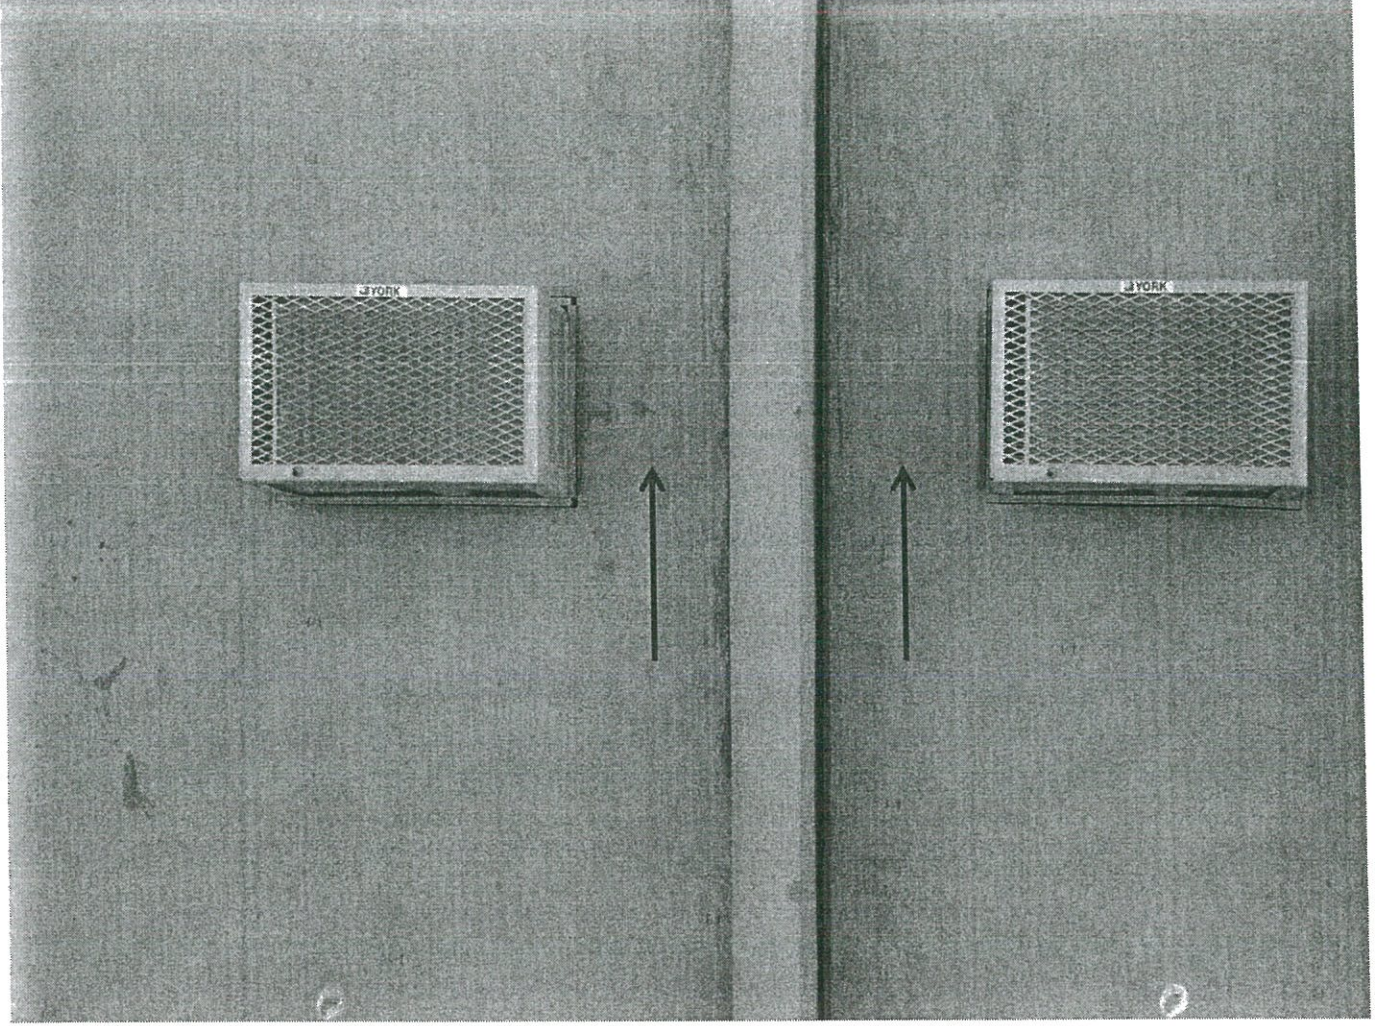
( صورة رقم - 22 )

( عدم مراعاة وزن الرأسية لوحات التكييف )
